北京市房山区庄亲王园寝保护规划	/202F 2040
1. 早 田 佐川以 上 丰 十 川温 特 担 圳 川	しついとう-ノロ4い

第一部分 规划文本

北京市房山区庄亲王园寝保护规划 (2025-2040)

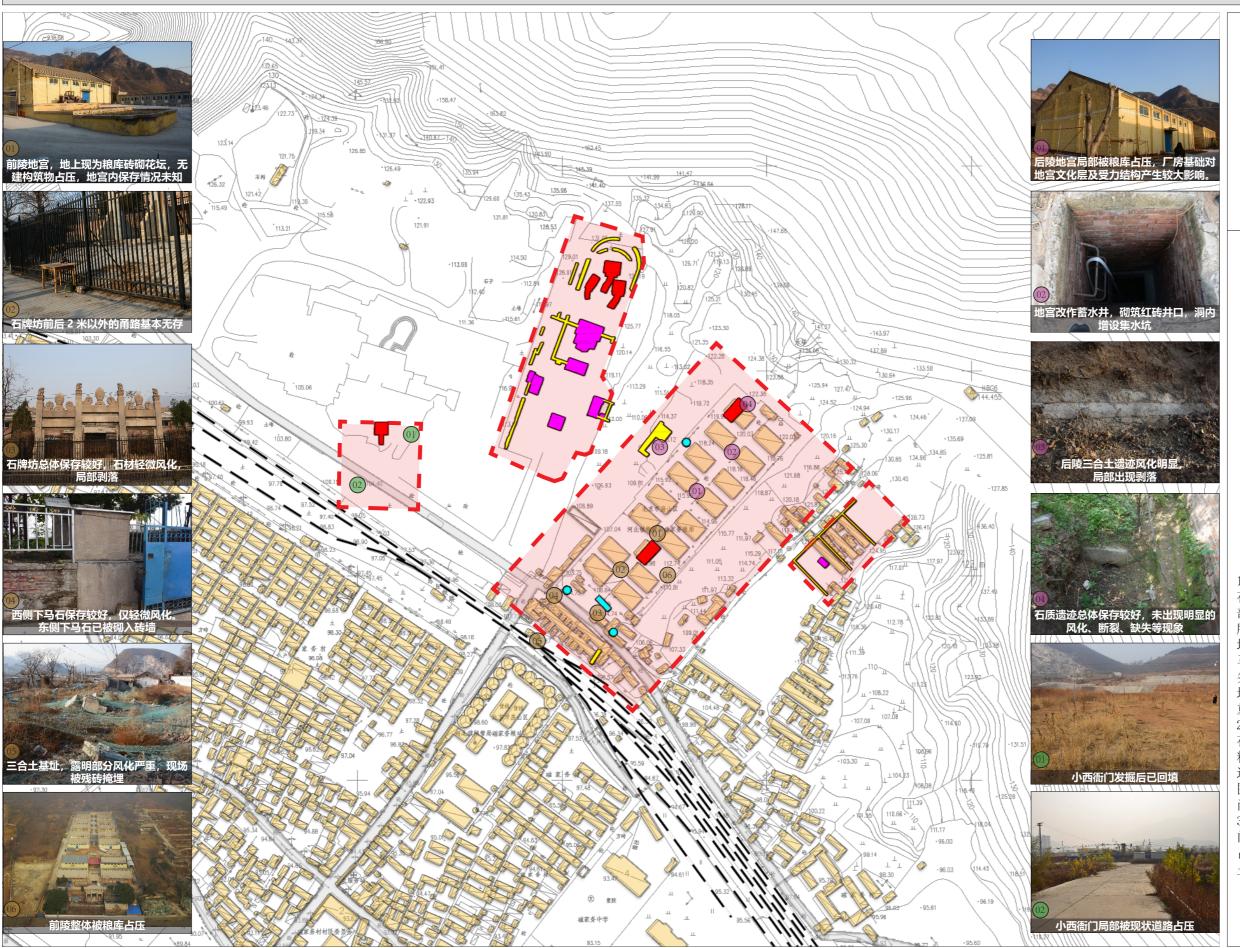
文物保存现状评估图 -1

2. 后陵现状评估结论: 后陵整体保 存较差, 地上均无遗存, 且磁家务 粮库占压遗址情况较为严重, 地下 遗存情况未知,地宫常年蓄水,周 围墙基存在风化、剥落, 石质遗迹 尚未考证。

3. 小西衙门现状评估结论: 小西衙 门整体保存一般,局部被现状道路 占压, 道路北侧经考古发掘现已覆 土回填, 道路南侧情况未知。

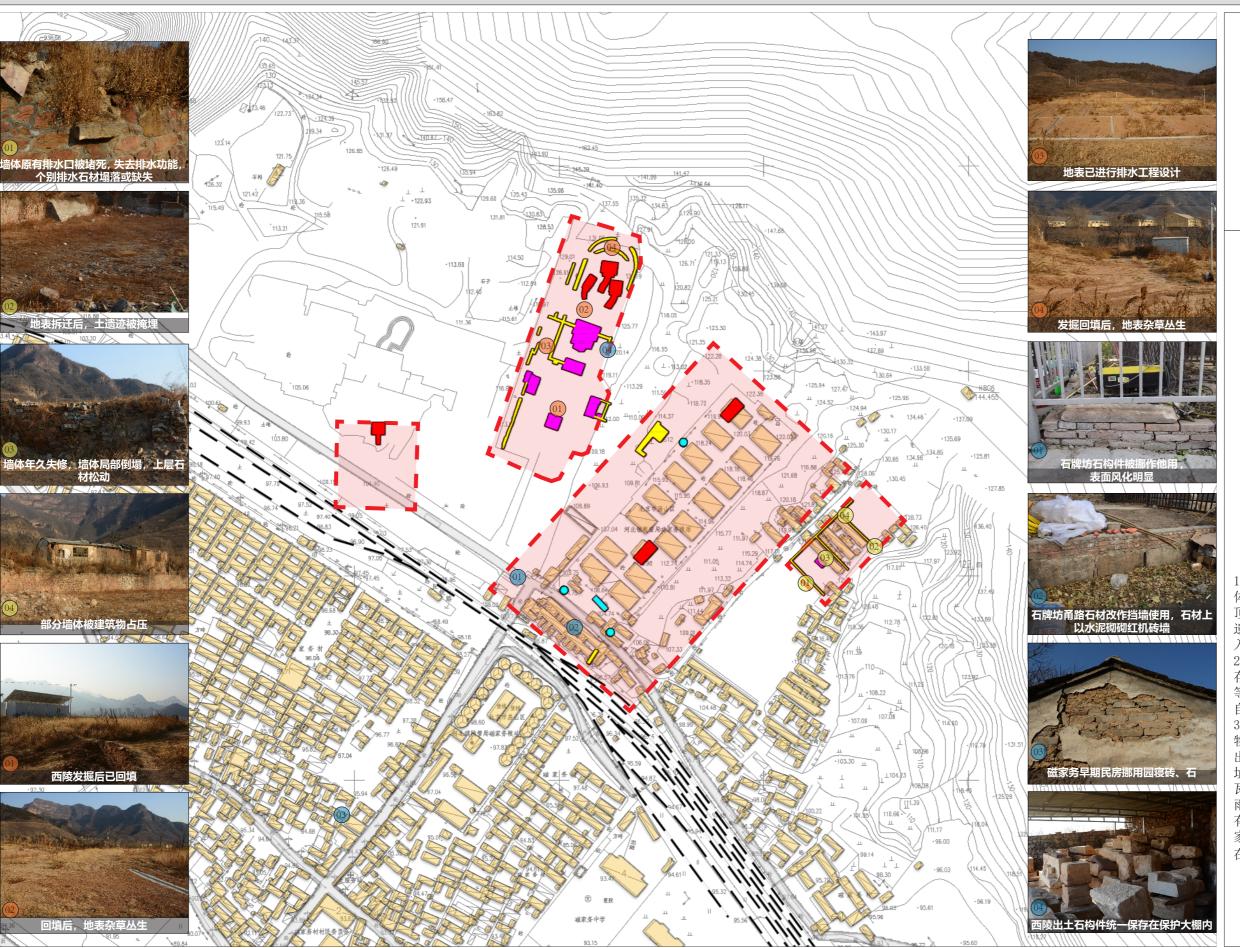
文物保存现状评估图 -2

1. 大立峪现状评估结论: 大立峪整 体保存较差,地表保存的墙体(4道) 顶部缺失、局部石材塌落, 三合土 遗迹风化、剥落明显, 植物根系侵

2. 西陵现状评估结论: 西陵整体保 存较好, 地宫、房址、墙基、灶坑 等已基本完成覆土回填, 无明显的 自然与人为破坏迹象。

3. 附属文物现状评估结论: 附属文 物整体保存一般, 西陵、小西衙门 出土的石质构件集中在西陵宫门遗 址东侧存放, 现场建设有简易彩钢 瓦保护大棚,石质构件有效避免了 雨水、植被生长的直接干扰; 但仍 有大量园寝砖石构件散落分布在磁 家务村民居建筑中, 且构件普遍存 在风化、断裂、剥落等病害。

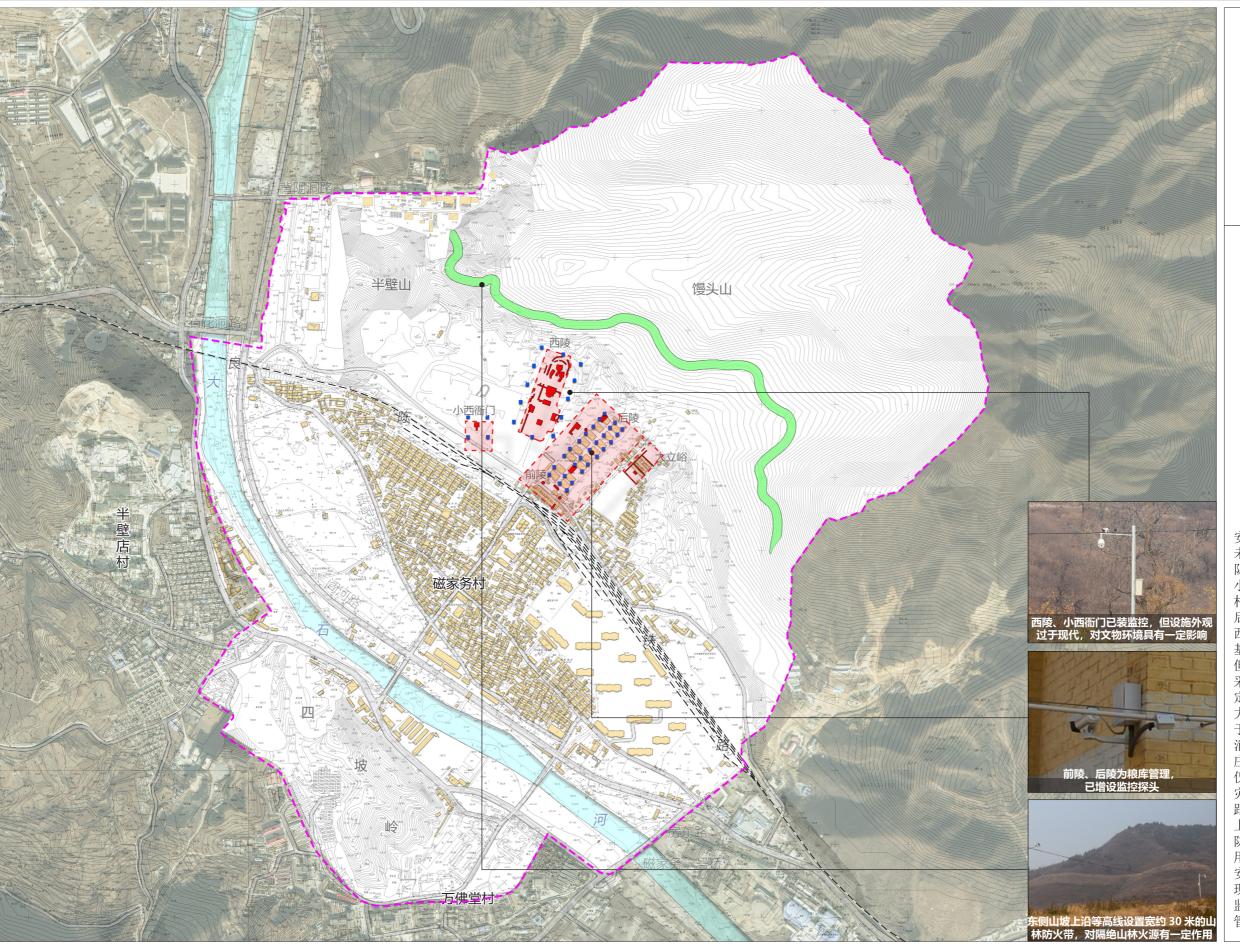
安防、消防设施现状图

安防、消防设施现状评估结论: 现有安防设施仍有不足(大立峪无 监控、设备外观影响景观),消防 管理现状较好

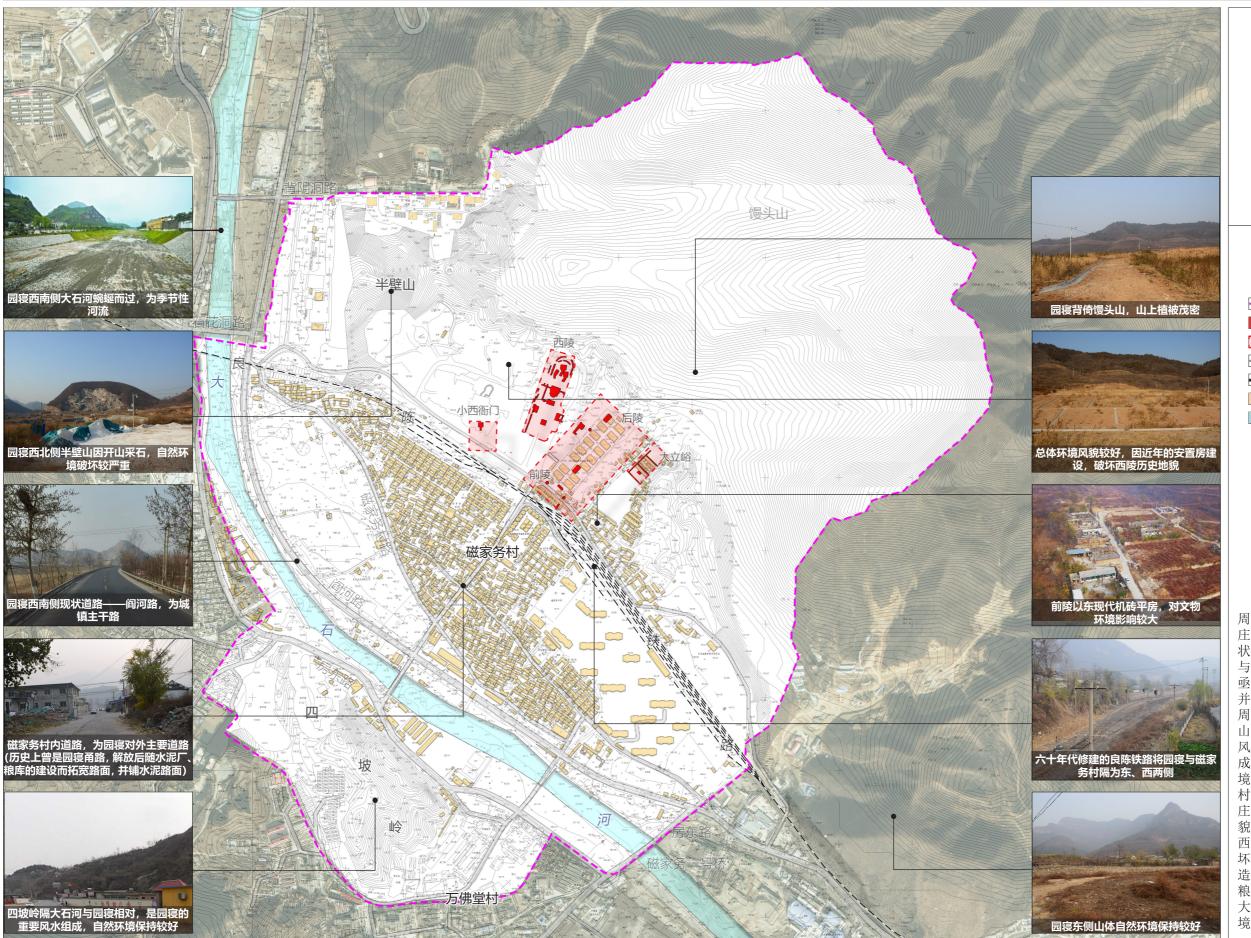
周边环境现状评估图

周边历史环境整体保存尚可,馒头山、大石河等山水格局仍体现原有风水形态,但半壁山因开山采石形成裸露石坡,严重破坏园寝历史环境完整性。磁家务村作为满汉融合村落,人文环境延续性较好,但村庄内高层住宅建设和较差的建筑风貌对遗址历史环境产生影响。

西陵西侧因安置房建设导致地形破坏、坑槽密布,半壁山因采石行为造成山体破坏;前陵、后陵长期被粮库占压,成排库房影响遗址风貌;大立峪腾退后遗留平房仍对文物环境产生干扰。

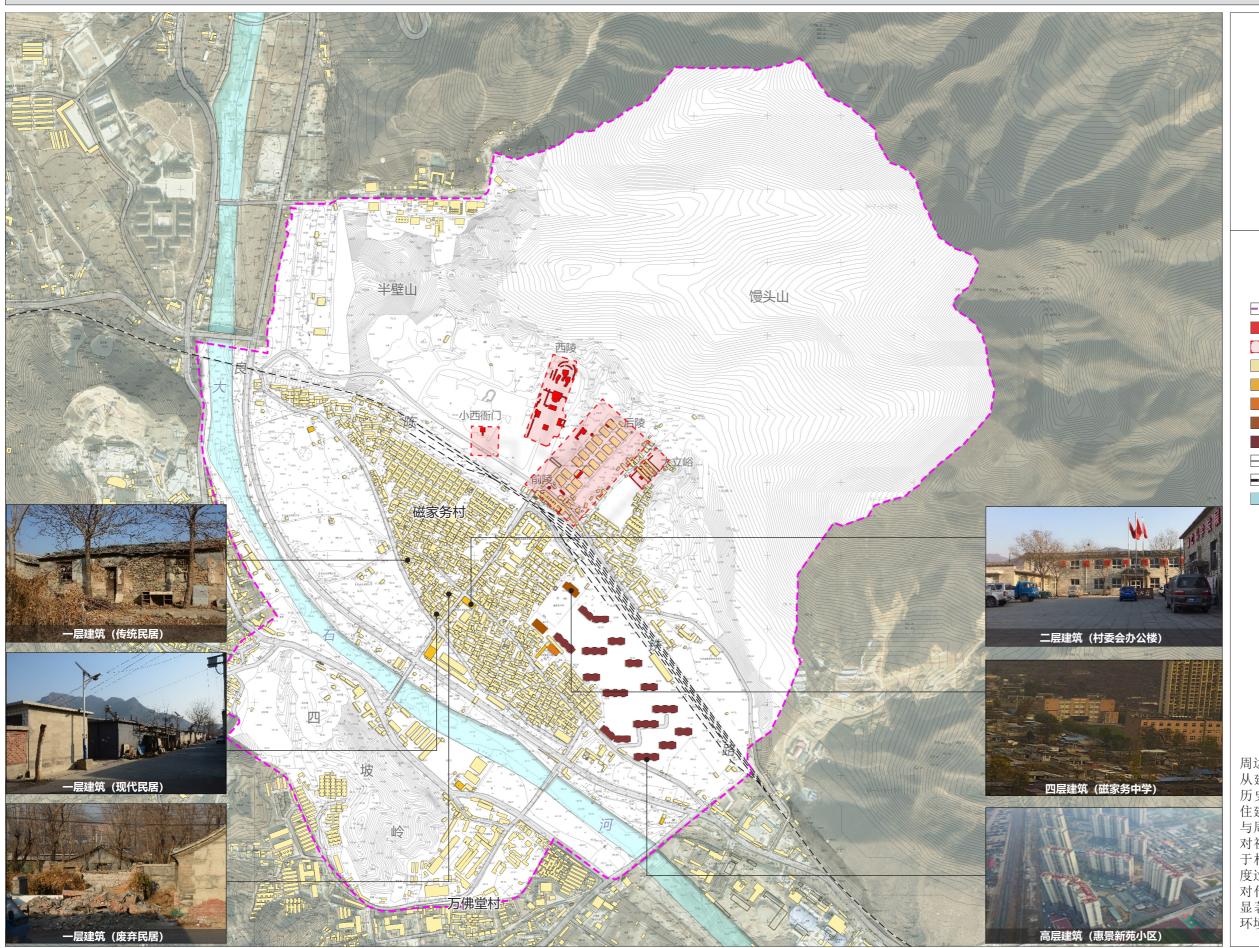
周边建筑高度评估图

周边建筑高度现状评估结论:
从建筑高度对园寝整体视觉景观和历史环境风貌的影响来看,单层居住建筑与多层公共建筑因体量较小,与周边传统聚落空间形态较为协调,对视线通廊的影响相对有限;而位于村东侧的高层住宅建筑因竖向尺度过大,形成突兀的现代建筑界面,对传统视域格局中的视觉通廊造成显著阻断效应,其建筑体量与历史环境的协调性亟待优化调整。

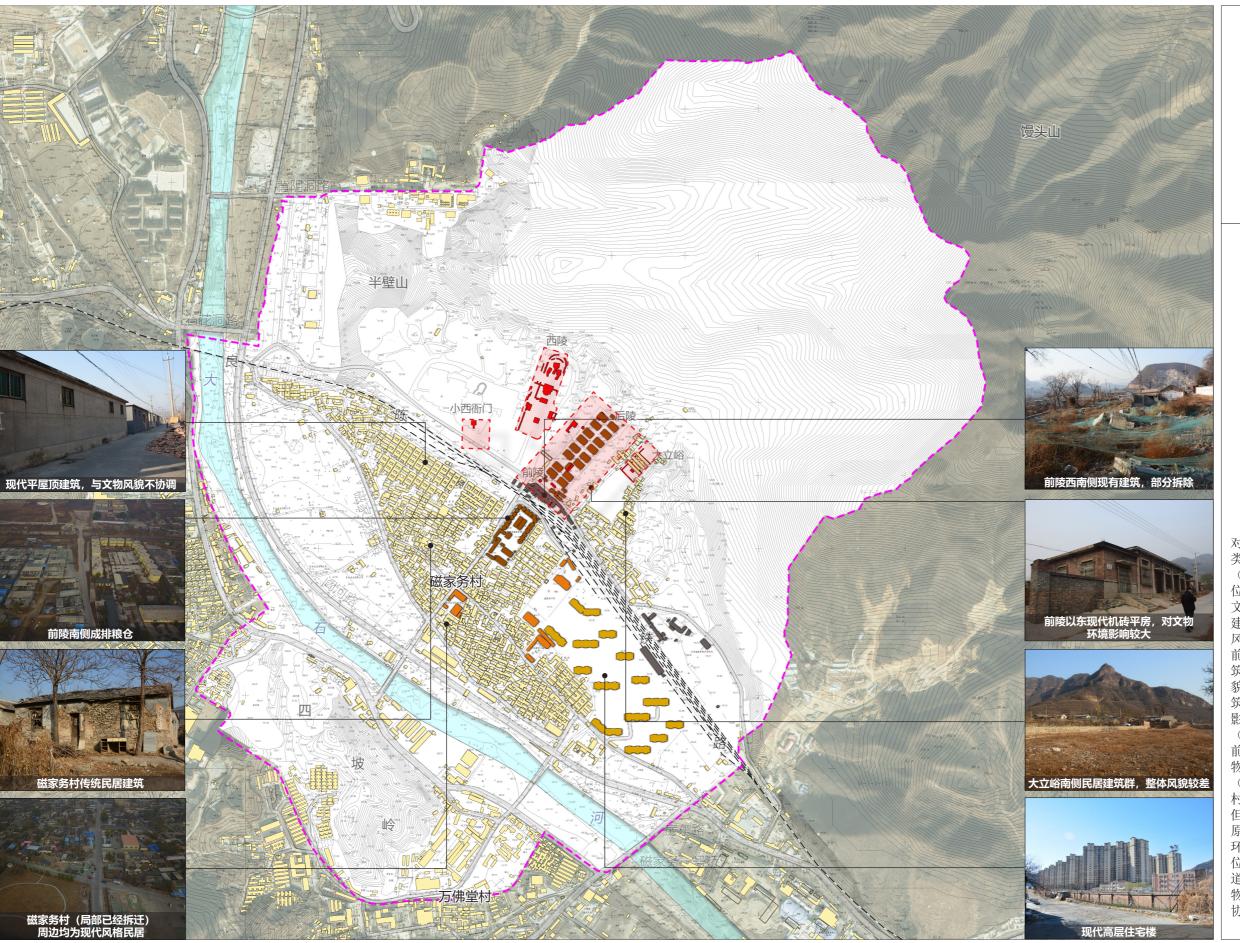
周边建筑风貌及类型评估图

位于前陵南侧成排粮仓建筑、原陵 道现磁家务村路两侧传统居住建筑 物立面风貌较差与历史环境风貌不 协调。

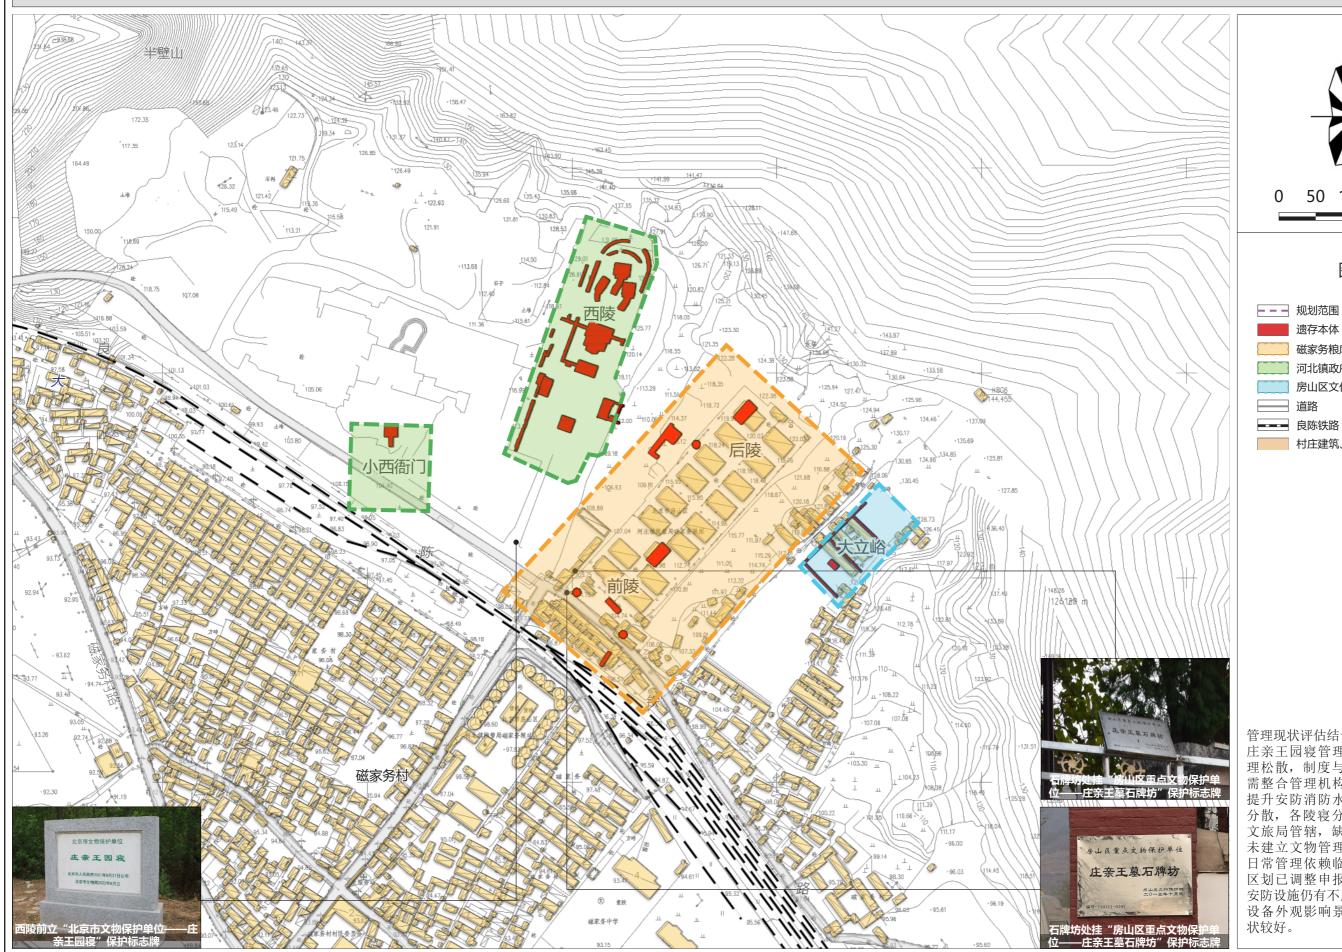
管理利用现状图

考古研究工作现状评估结论: 庄亲王园寝考古工作已取得阶段性 成果: 2017年通过整体调查和局部 发掘(西陵、小西衙门路北),基 本厘清园寝格局、形制及部分遗存 分布,并形成考古报告,确认地宫、 房址、墙基等遗迹14处,为保护奠 定基础。但考古深度不足,小西衙门 路南、前陵后陵地宫等关键区域尚 未充分勘探, 地下遗存整体情况仍 不明晰。研究层面严重滞后, 园寝 因历史破坏原因长期被忽视, 仅《清 代王爷坟》等少数文献有零散口述 记录,缺乏系统研究及专著成果; 现有考古资料未充分转化为学术支 撑, 亦未建立专门研究机构或平台, 文化价值挖掘不足。未来需进一步 展开考古勘探、发掘工作,整合历史、 考古资源,构建多学科研究体系。

庄亲王园寝考古工作已取得阶段性成果: 2017年通过整体调查和局部发掘(西陵、小西衙门路北),基本厘清园寝格局、形制及部分遗存分布,并形成考古报告,确认地宫、房址、墙基等遗迹14处,为保护奠定基础。但考古深度不足,小西衙门路南、前陵后陵地宫等关键区域尚未充分勘探,地下遗存整体情况及附属设施情况仍不明晰。研究层面严重滞后,园寝因历史破坏原因长期被忽视,仅《清代王爷坟》等少数文献有零散口述记录,缺乏系统研究及专著成果;现有考古资料未充分转化为学术支撑,亦未建立专门研究机构或平台,文化价值挖掘不足。未来需进一步展开考古勘探、发掘工作,整合历史、考古资源,构建多学科研究体系。

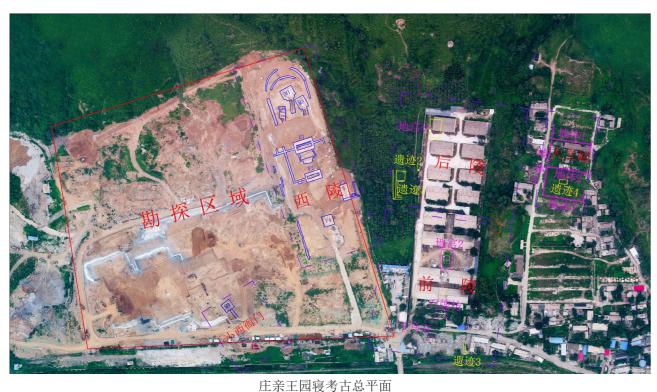
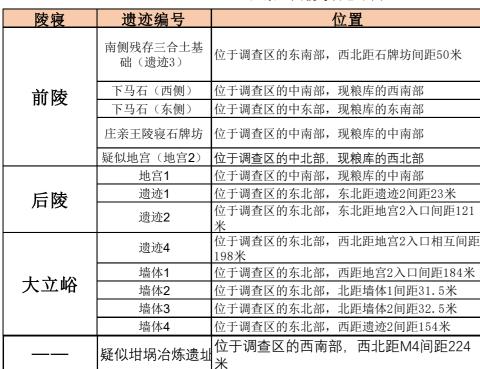
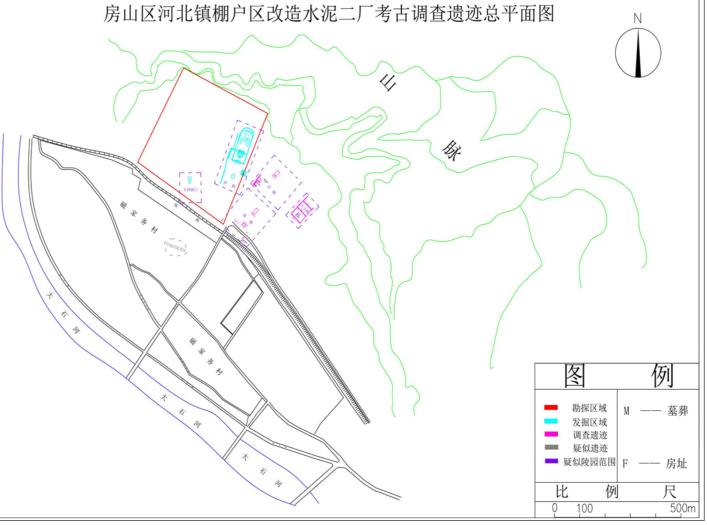
《房山区河北镇清代庄亲王陵寝群考古调查工作报告》

2017年,由房山区文化与旅游局组 织,委托北京市文物研究所对庄亲 王园寝开展整体性的考古调查工作, 基本确定了庄亲王园寝的总体格局、 相对位置及基本形制, 也相继确定 了部分历史遗存的状态,为庄亲王 园寝的整体保护与下一步考古工作 提供了重要基础。但作为考古前期 调查工作,此次工作深度、广度以 及对地下遗存情况的探索仍显不足, 有待进一步开展考古勘察工作。

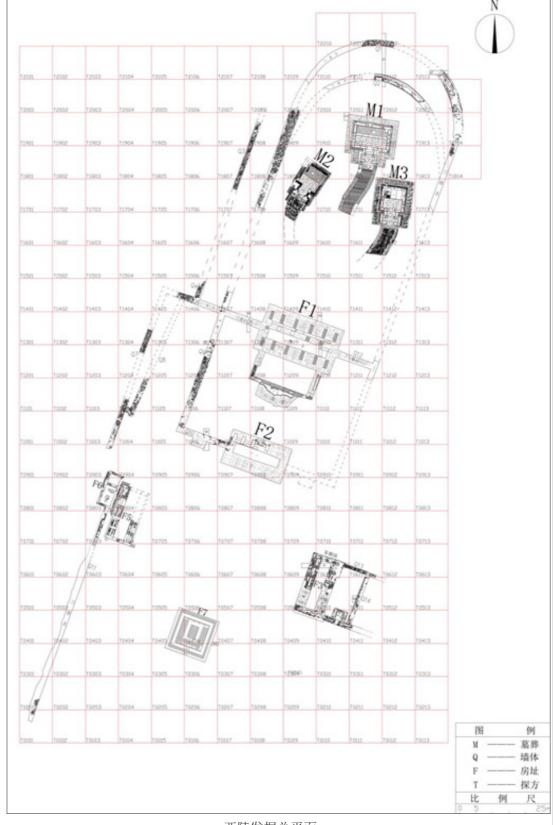
M4 地宫发掘现场

2017年,由北京市文物研究所对西陵、小西衙门(路北部分)进行考古发掘工作,对两个园寝的格局、规模、遗存情况等进行了全面考证。

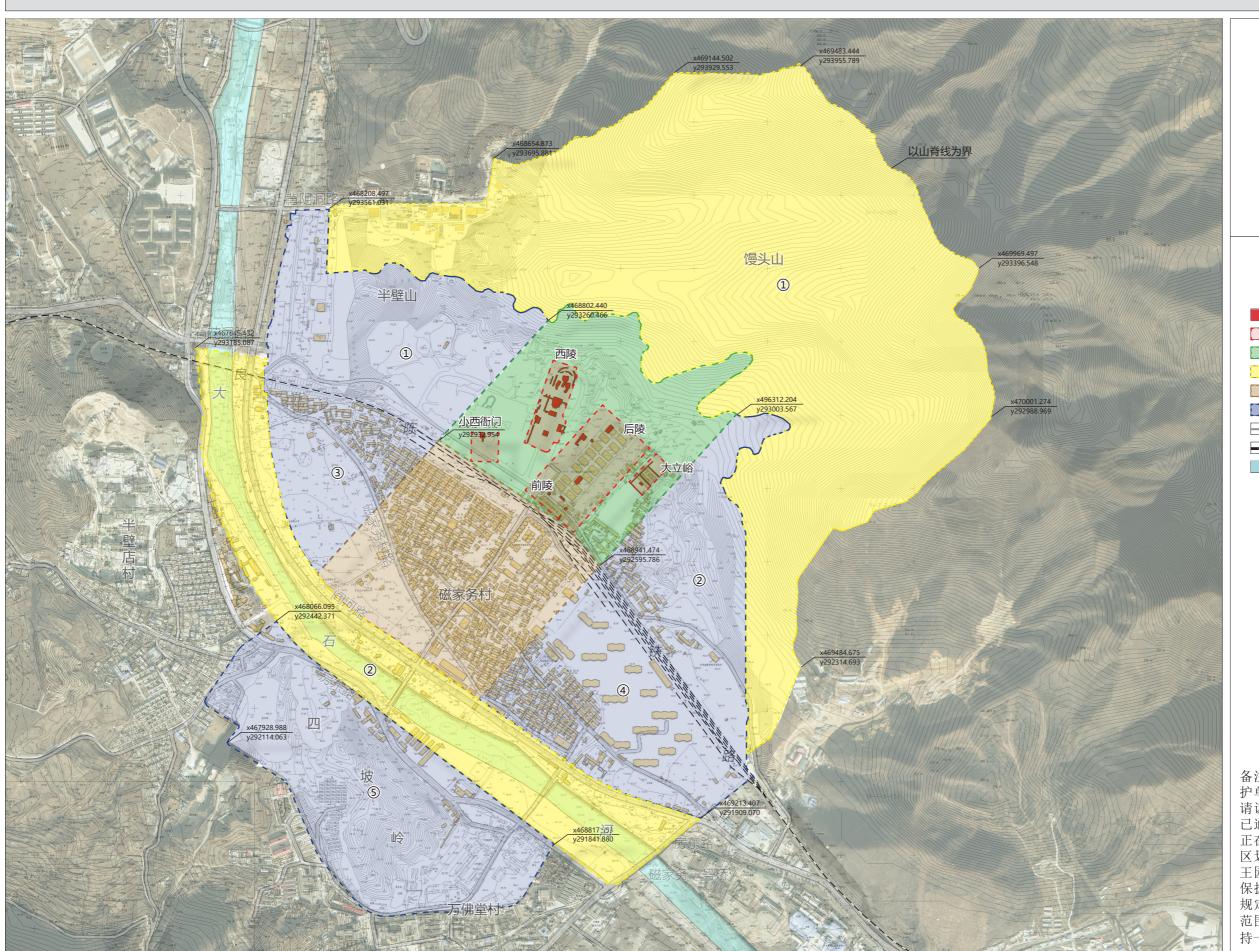
保护区划图

备注: 2024 年结合北京市级文物保护单位区划划定,房山区文旅局申请调整庄亲王园寝保护区划,同意升上通过北京市文物局党组会同意,正在上报北京市人民政府。本保护区划与房山区文旅局申请调整庄东王园寝保护区划保持一致。同时平保护区划建设控制地带分类与保护区划建设控制地带管理规定与《北京市文物保护单位保护范围及建设控制地带管理规定》保持一致
